**UNIVERSITEIT ANTWERPEN**  
**Interdisciplinair onderzoeksproject**  
Herenhuis (Frankrijklei 109) en  
Koetshuis (Rubenslei 27) te Antwerpen

**Academiejaar 2018-2019**

## 1 Inleiding en methodologie

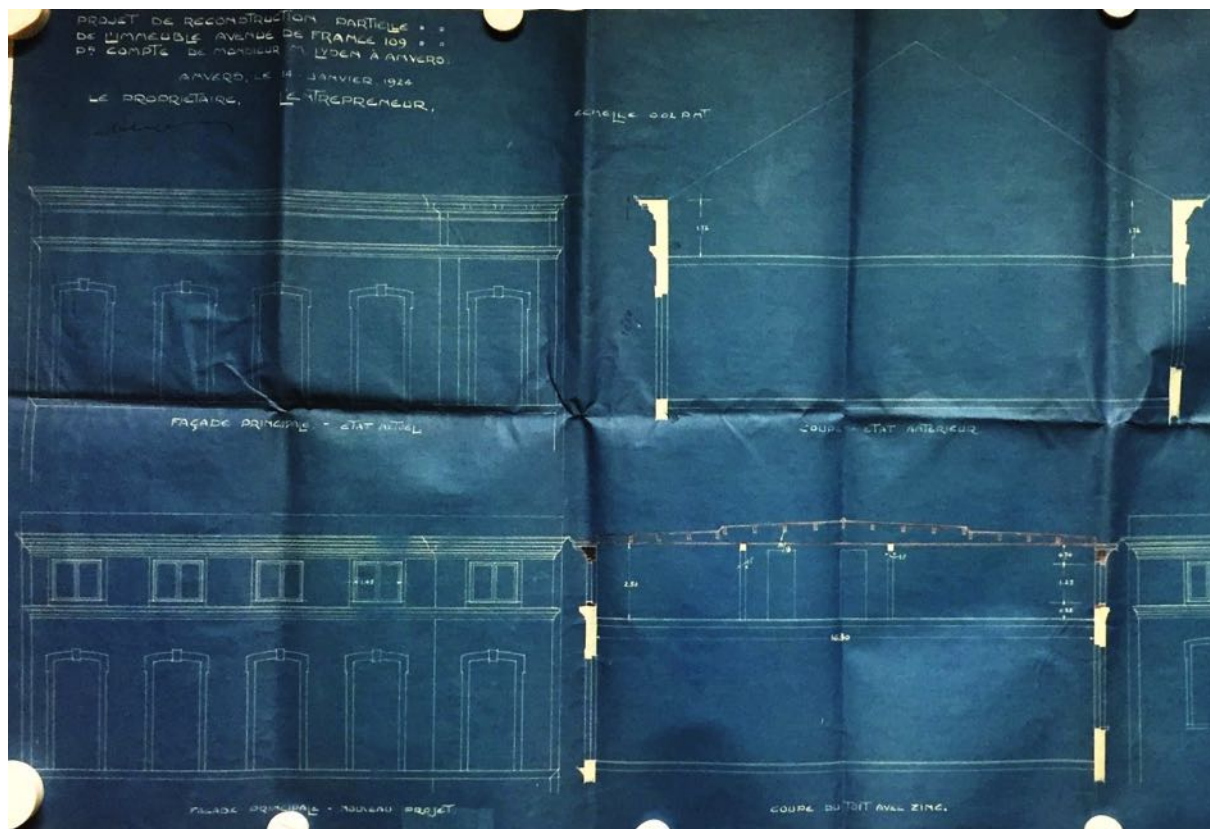
Afbeelding 19 Plan van de verbouwingen in 1924. Links op het plan staat de toegevoegde derde verdieping, rechts de nieuwe dakconstructie. Bovenaan is telkens de staat voor de verbouwingen weergegeven, onderaan het nieuwe ontwerp.

Het huis duikt terug op in de archieven in 1924. Naar aanleiding van een brand werd het gebouw grondig onder handen genomen, in het bijzonder de dakconstructie. Een extra verdieping werd toegevoegd. Deze derde verdieping is lager dan de andere bouwlagen. In de voor- en achtergevel vertaalt dit zich in een rij kleinere, eenvoudige ramen net onder de kroonlijst. Daarnaast werd in 1924 een mansardedak in zink toegevoegd.<sup>23</sup>

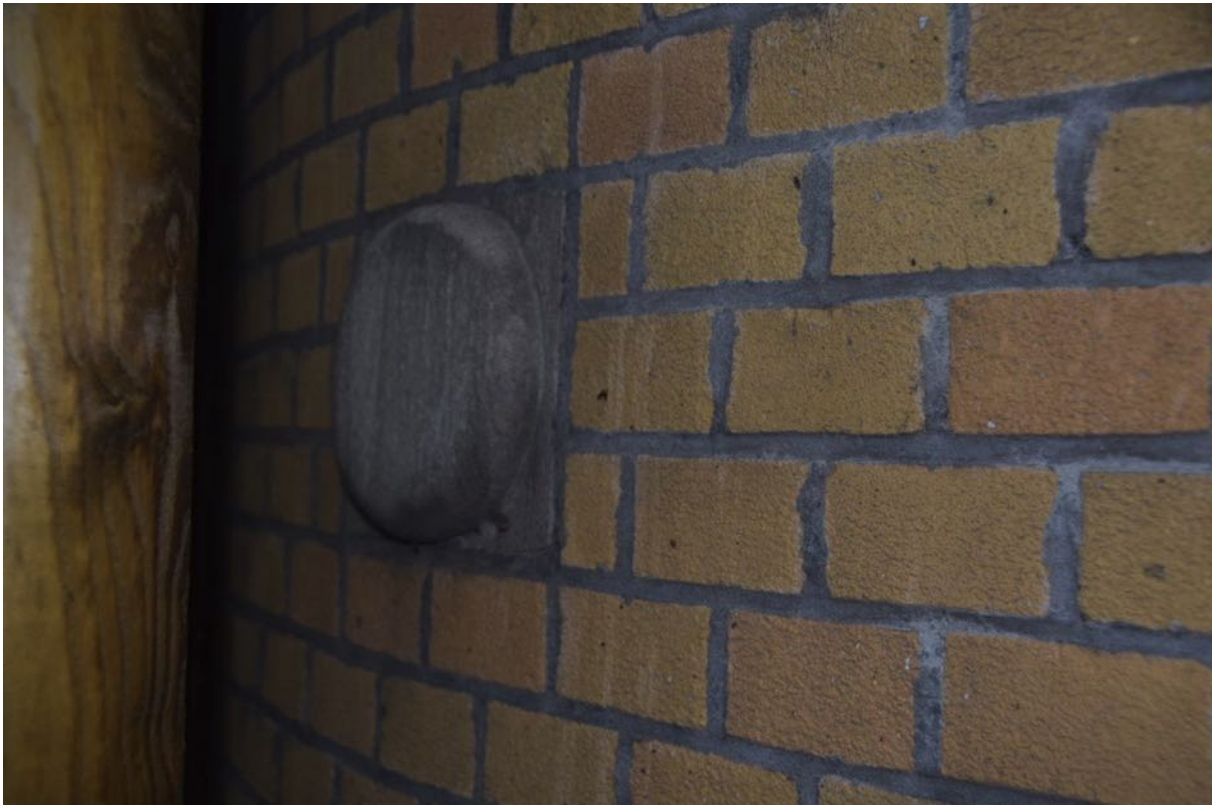
Afbeelding 36 Voorbeeld van gele baksteen in de gevel van het koetshuis, Rubenslei 27. Bron: Eigen collectie.

Materialen waarbij met redelijke zekerheid is geweten dat ze origineel zijn, worden vergeleken. De gebruikte baksteen voor het gevelparement is geel en heeft de afmetingen 175 millimeter x 47 millimeter x 83 millimeter en is afgewerkt met een platvolle voeg (zie Afbeelding 36) . Voor baksteenformaten (zie Bijlage 3 Overzicht van baksteenformaten). Behalve baksteen zijn er nog ongeglazuurde 'steengoedtegels' gebruikt. Op basis van Afbeelding 37 wist prof dr. Mario Baeck van de Universiteit Gent de tegels te dateren tussen 1880 en 1914.<sup>41</sup>

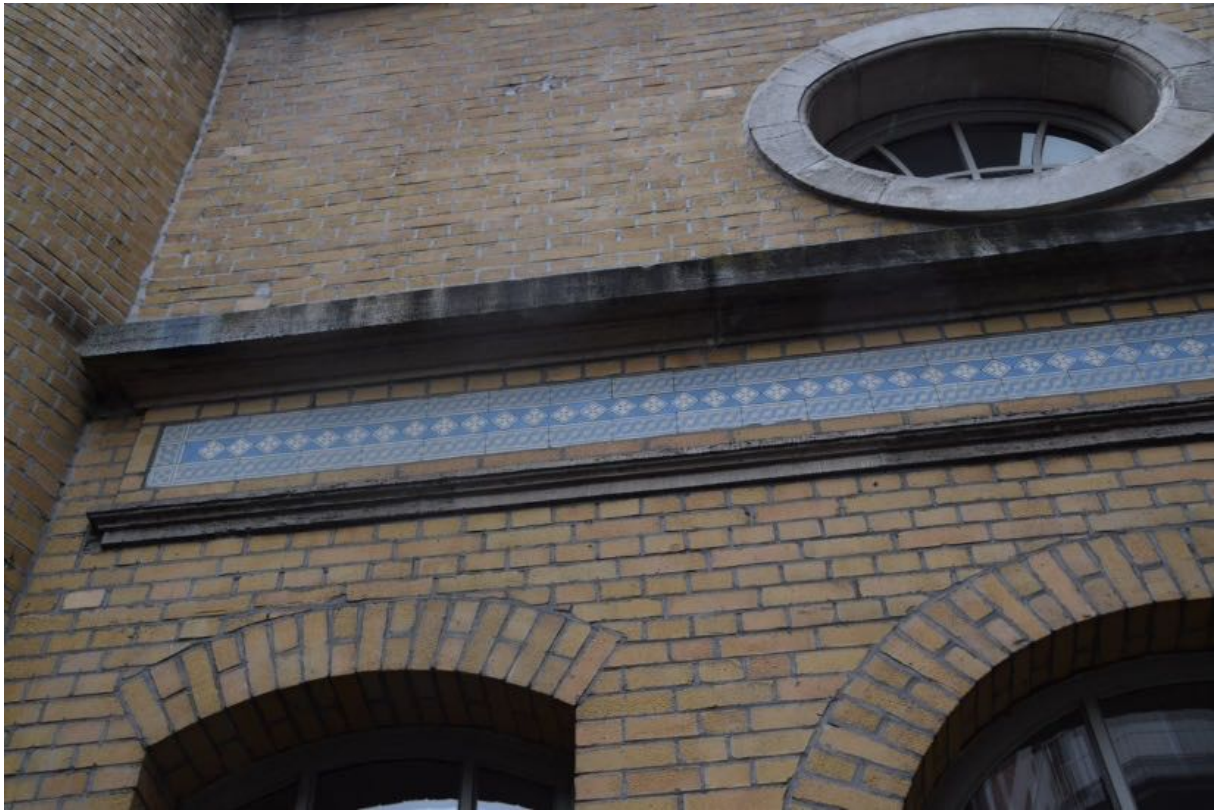
Afbeelding 37 Strook ongeglazuurde 'steengoed' tegels in de voorgevel van het koetshuis. Bron: Eigen collectie.

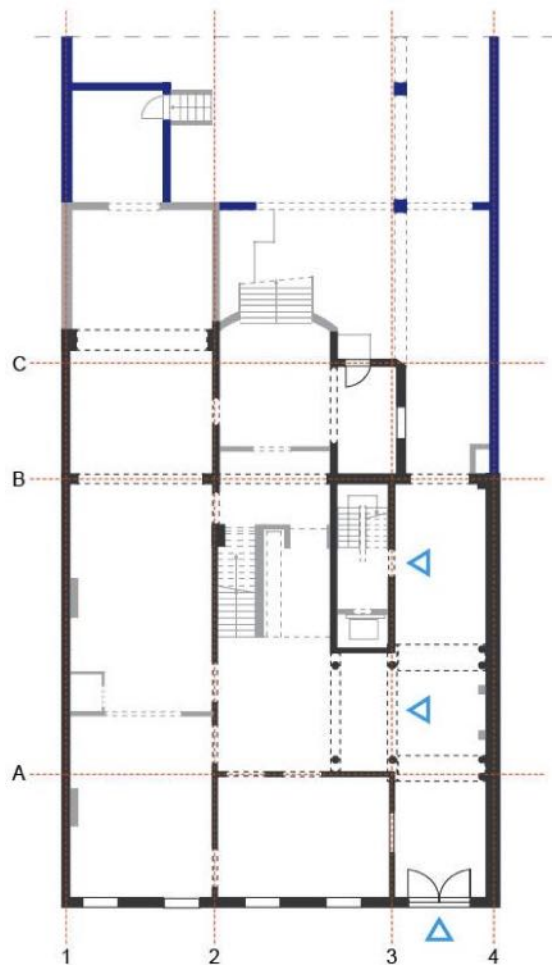
Afbeelding 49 Architecturaal bouwplan gelijkvloerse verdieping Frankrijklei 109.

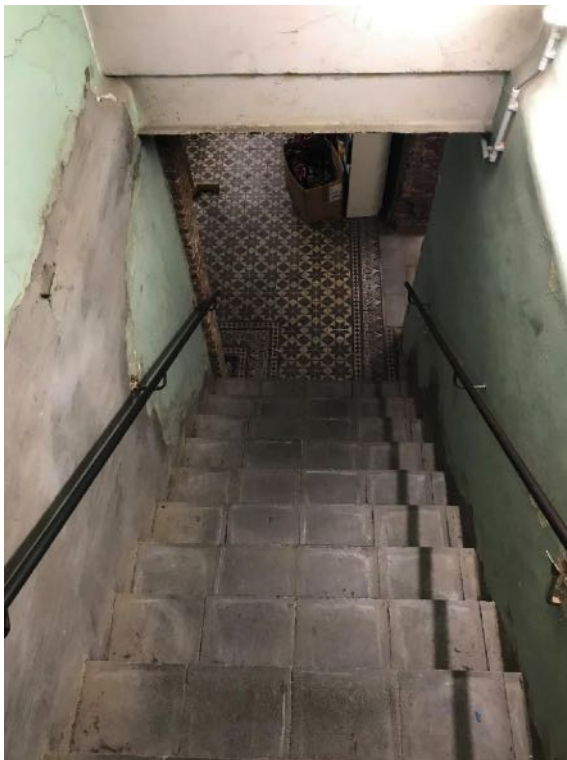
Afbeelding 60 Rechte steektrap naar kelder met monochrome cementtegels.

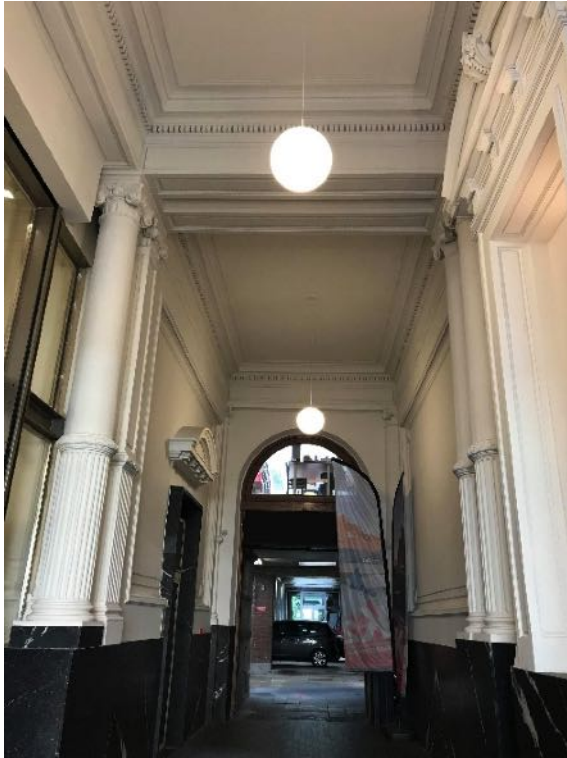
Afbeelding 66 Pilasters en zuilen als steunelement in de entrée à sec H0.01.

In het gebouw komen zuilen voor als dragende elementen, maar ook om de neoclassicistische stijl vorm te geven. In de entrée à sec bevinden zich enkele dragende elementen in de vorm van pilasters en zuilen, bekroond met kapiteel, rustend op een natuurstenen gevelplint (Afbeelding 66). Verder wordt de woning ook gedecoreerd met deze pilasters, die een dragende functie hebben vanwege de, hierop rustende, balken. Op het bordes, van de centrale trap in H0.02, wordt de rondboog ondersteund door twee kolommen (Afbeelding 67). In de kelder en de aanbouw vinden we ook enkele kolommen in metselwerk.

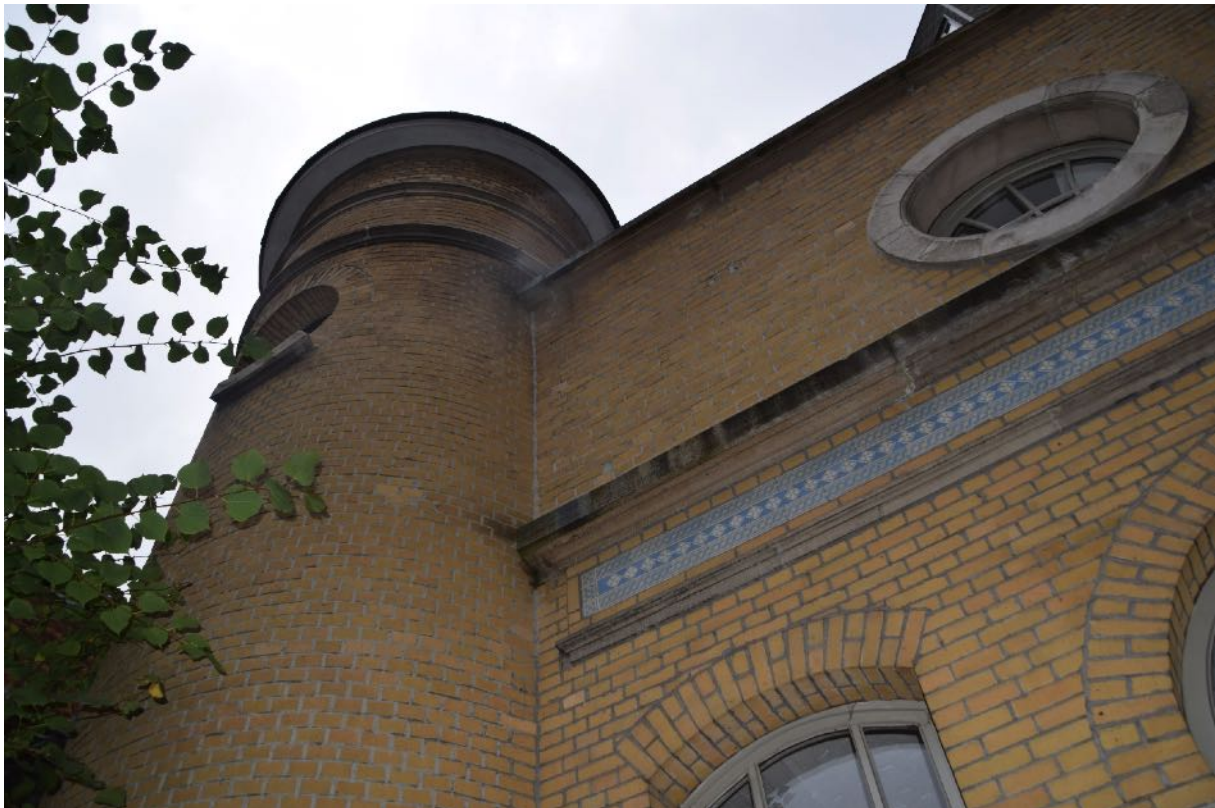
Afbeelding 74 De traptoren (links) opgebouwd uit gele baksteen in koppenverband. Het koetshuis (rechts) opgebouwd uit dezelfde gele baksteen in halfsteensverband.

Lichtgele baksteen, in kruisverband, is de hoofdzakelijke bouwsteen voor de constructie van dit gebouw. De eerste verdieping is opgebouwd uit bakstenen troggewelven die opgaan vanuit een stalen I-ligger. Deze vloer is vermoedelijk afgewerkt met een deklaag van cement en eventueel aangevuld met houten balken. Hierop is de vloerbekleding aangebracht, namelijk een houten parket dat zich bevindt op beide bouwlagen maar dat verschilt in houtsoort. De dakconstructie, onder het schilddak, is zichtbaar vanaf de eerste verdieping. Dit betreft een houten spantconstructie die rust op de muurplaat.

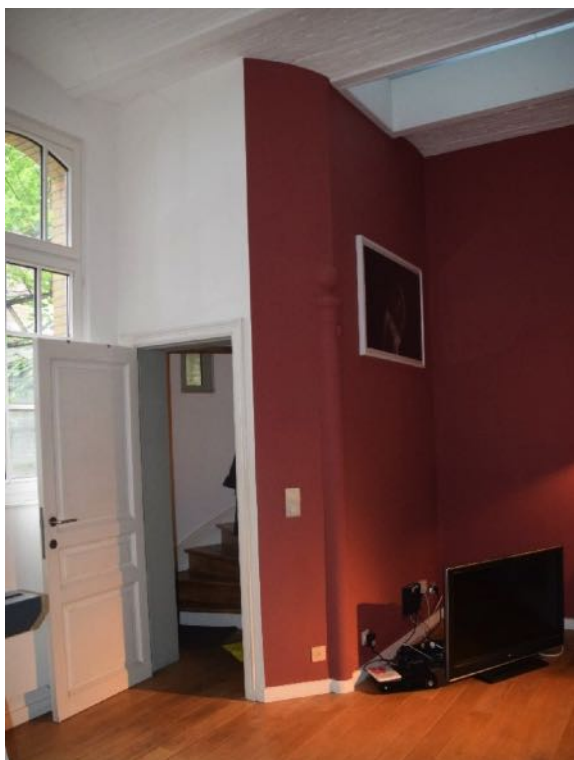
Afbeelding 85 Originele stalen pilaar, op de gelijkvloerse verdieping, mee opgenomen in het schilderwerk.

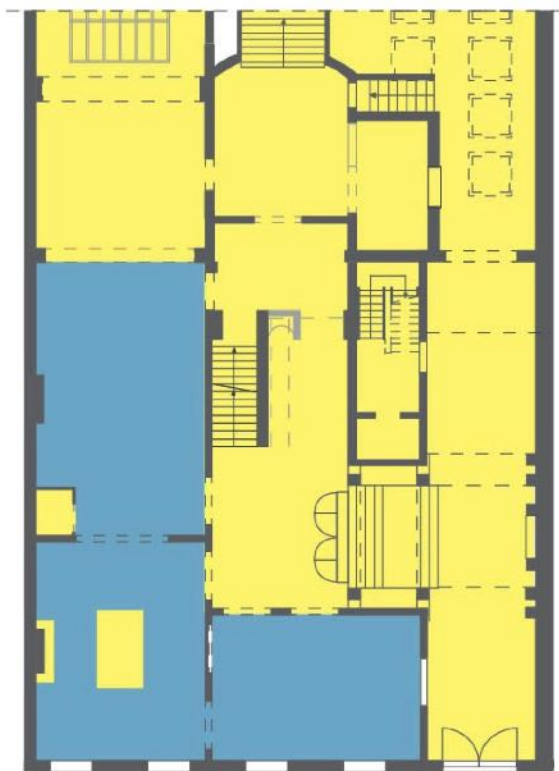
Afbeelding 111 Architecturaal bouwplan eerste verdieping betreffende de originaliteit van de vloerbekleding.

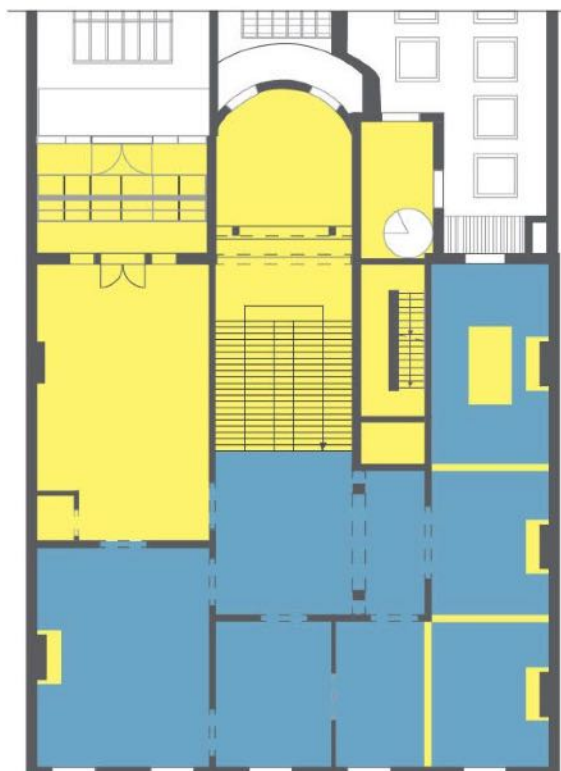
Afbeelding 112 Architecturaal bouwplan gelijkvloerse verdieping betreffende de originaliteit van de vloerbekleding.

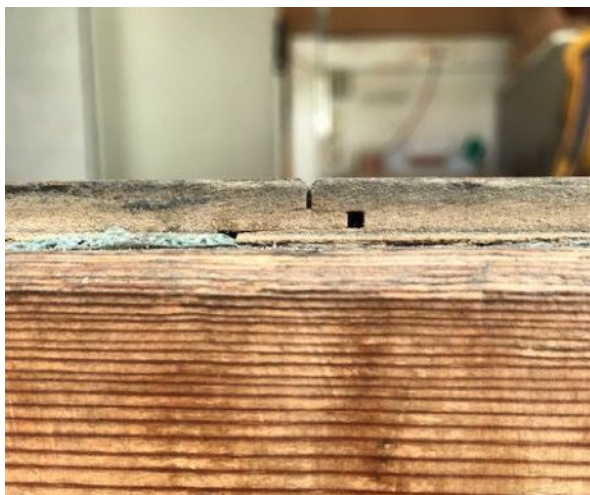
Afbeelding 123 Kopse kant, onderlinge bevestiging van planken a.d.h.v. halfhoutse lipverbinding zonder spijker.

Het parket in het herenhuis is bevestigd aan de onderliggende plankenvloer met lijm. De onderlinge bevestiging van de planken is bij één van de verschillende parketvloeren uitgevoerd door middel van een halfhoutse lipverbinding zonder spijker (Afbeelding 123) (Afbeelding 124). Door het gebrek aan afwerking, heeft men hier zicht op de kopse kant en kan men deze bevestiging waarnemen. Dit wil niet zeggen dat alle parketvloeren in het herenhuis met dezelfde bevestigingsmethode werden uitgevoerd.
